# サロマ湖湖浜における砂嘴群の発達と原生花園地の護岸との関係

Relation between formation of sand spits on lakeshore and construction of seawall in wild flower park in Lake Saroma

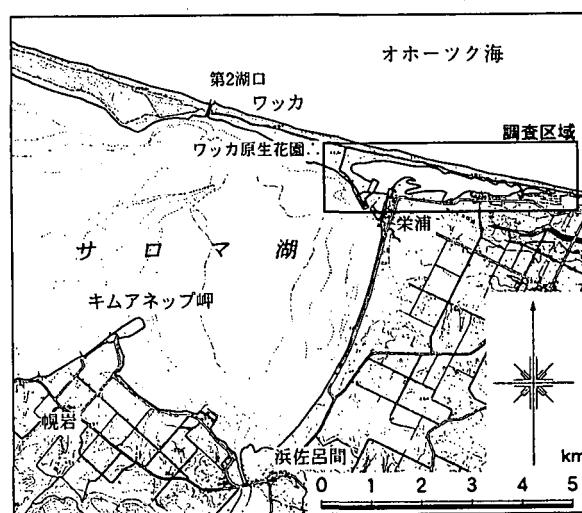
図-2 サロマ湖東部の地形

調査区域は、図-1に示すように北海道の東部に位置するサロマ湖の東部である。図-2には調査区域の拡大図を示すとともに、写真-1には1992年撮影の空中写真を示す。対象区域はサロマ湖の東端にあり、湖の幅は東向きに次第に狭くなる。細長い水路の先端は、人工

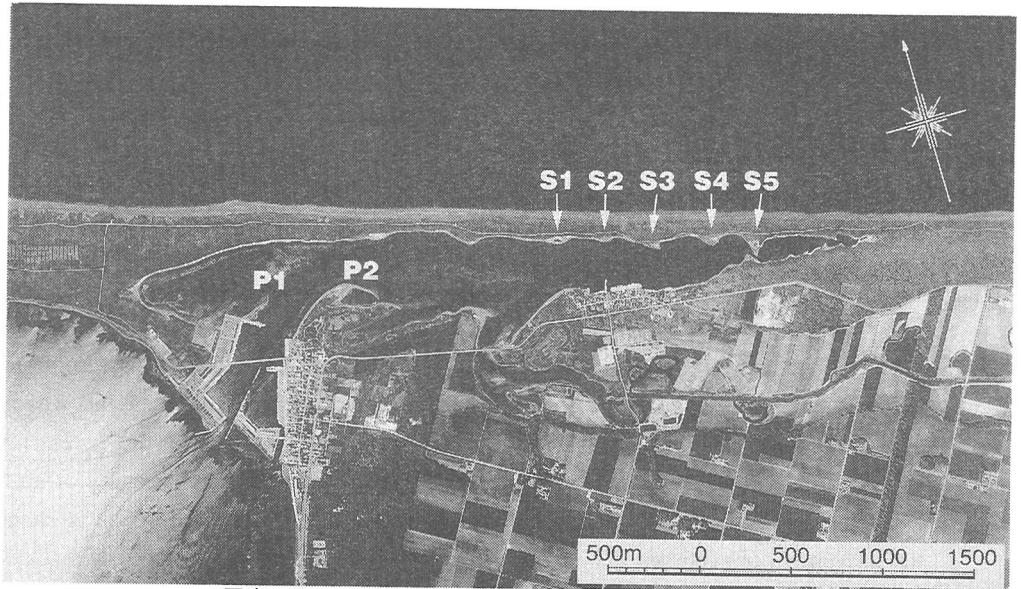
写真-1 サロマ湖の東端部の空中写真（1992年撮影）

写真-1にはいくつもの砂嘴や舌状の突起が見られるが、これらのうち航路の西側にある尖角州をP1、その東側にある砂嘴をP2とし、また北岸で湖の形状が東向きに単調に細長くなる部分に存在する規模の大きな舌状の突起や砂嘴を、西側から順にS1からS5とし、それぞれの特徴を調べてみる。なお、S1～S5の沿岸方向の間隔と、それぞれの突起の中点での対岸距離、およびそれらの比は表-1のようである。

写真-1にP1で示す位置には、航路とほぼ平行に尖角州が伸びている。この尖角州の南側は舟溜まりの防波堤と護岸によって区切られており、写真に示すように防波堤のすぐ北側で汀線は凹状となったあと、再び航路側へと突出し、その先端は反時計回りに湾曲している。写真-2は、この砂嘴を付け根から先端方向を望んで撮影したものである。砂嘴の先端部は左方向（北側）へと湾曲しており、先端ほど細長くなる。また、左右とも湖面が広がっているが、右側からの砂州の形成が著しい。写真-3は尖角州の先端の状況である。写真の右側が航路側であって、こちら側は水深が大きくて作用波の波高が高いために、写真に示すバームでは右から左へと越流が起き、それによって砂が運ばれた痕跡が残されている。

再び写真-1を参照すると、航路の東側にも規模の大きな砂嘴が発達している。その先端部は非常に幅が狭く、岸側へと伸びている。この付近は写真に白っぽく湖底面が写されている通り非常に浅い。このために細長いバークー状に砂嘴が発達したと考えられる。

写真-1の空中写真では、細長い湖の北岸に舌状の突起や砂嘴がいくつも見られる。これらのうち湖の形状が東向きに単調に細長くなる部分に存在する規模の大きなものを西側から順にS1からS5としたとき、S1付近の湖岸を撮影したのが写真-4である。写真は、S1の矢印の先に白く見える自転車道から撮影したものであるが、写真に示すように内湖が存在している。この内湖は細長いバリアーにより外側を囲まれており、水面の手前側にもかなり広い低地が広がっていることが低い植生の繁茂状況から見てとれる。また、この低い植生群落の手前側は自転車道へ向かって緩い勾配で高くなり、この斜面上はハマナスなどの灌木で覆われている。写真-5にはバリアーの状況を示す。バリアーは湖側の勾配が内湖側の勾配より急であり、その頂部は植生に覆われている。内湖の周辺は水生植物が繁茂しており、バーム上の植生とは明らかに種類が異なる。

写真-1において、S5には一連の砂嘴のうち最も規模の大きい砂嘴が発達しているが、この砂嘴の対岸にも砂嘴が発達し、これら2つの砂嘴の間に狭い水路を残して細長い湖がほぼ閉塞状態になっている。この状況は、Zenkovich (1959) が示した湖内における砂嘴群の発達とよく一致している。

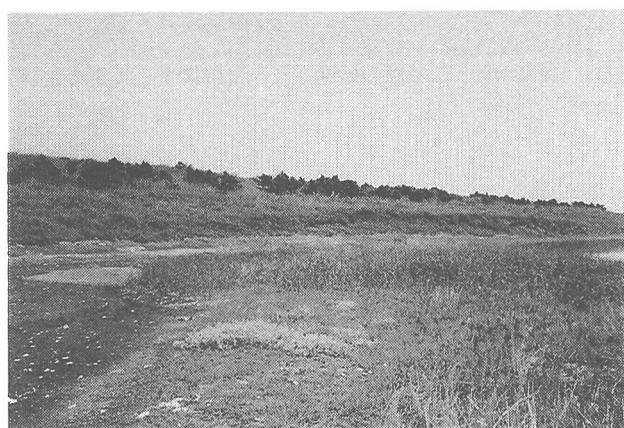
写真-6 写真-5と逆方向を望んだ湖岸状況

この内湖からは東向きに水路が伸びている。写真-6の左端から斜めに見えるのがこの水路である。写真-7は、写真-6の中央部に見えるヨシ帯を越えた位置より、内湖から湖へと続く水路を東向きに撮影したものである。写真の左端が内湖に続く低地であり、内湖の水位が上昇した際にはこの水路を通って内湖から湖へと水が流れたことが明瞭に読みとれる。その証拠に、この低地に沿っては陸生の植生は生育しておらず、流れの跡がついていることがあげられる。しかもこの低地の左端部には河川流が蛇行した場合に見られるのと同様な、側方侵食によって形成された崖面と、それによって崩れ落ちた植生が観察される。このことから、この付近ではかなり強い流水の侵食作用を受けたことが分かる。また、湖側にはバームがきれいに発達しているが、このバーム頂から岸向きになだらかな勾配で低下した砂面は、その陸側端部で非常に急勾配で堆積している。これは、バームの形成時、バームの裏側にも水面があったため、そこで水中安息角をなして砂が堆積したことを表している。同時にこの条件下では写真中央部にバームを横切る水路が残されていることから、バームを越流した水はバームの裏側を流れたのち、この細い水路を通って湖へと戻っていたと推定できる。

写真-4では自転車道から内湖まではなだらかな斜面であったが、写真-7によれば、砂州の岸側には植生で隠されてはいるもののかなり高い崖が形成されている。この崖は、写真-6, 7に示したように、内湖と湖とを結ぶ水路のある付近より東側隣接部で顕著に形成されている。写真-1によれば、舌状の突起は湖に突き出しているため、西風時の東向き沿岸漂砂の連続性が阻害される。これによって舌状突起の東側では沿岸漂砂によって侵食され、浜崖として形成された可能性が大きい。

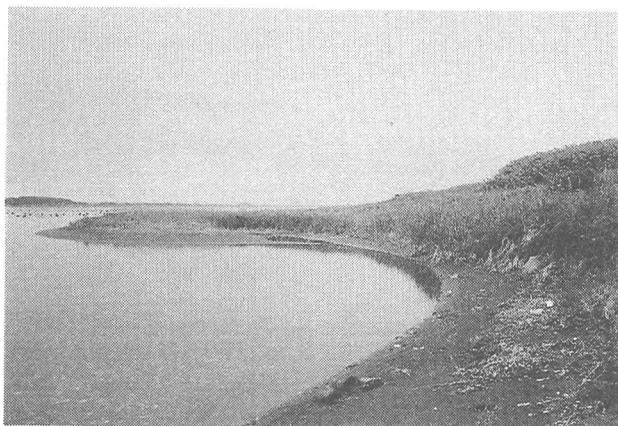
写真-8 S2地点の砂嘴とそれに隣接する東側の湖浜

写真-8は、写真-1においてS2で示す突起の状況である。東向きにきれいな砂嘴が発達し、これを境に湖岸線が大きく凹状となっている。そして凹状の汀線の背後では侵食により浜崖が形成されている。写真-9はさらに砂嘴に接近してその先端部の形状を調べたものである。この小さな砂嘴は、砂嘴の一般的な形状特性（宇多・山本、1992）をよく有している。すなわち、西側から沿岸漂砂によって運ばれてきた砂が半円形をした砂嘴の先端部を回り込み、砂嘴の裏側で急勾配をなして堆積したため、砂嘴の裏側が急勾配をなして落ち込んでいる。また、沿岸漂砂が砂嘴の汀線に沿って流れることは、砂嘴の中央部にはほぼ半円形状に植生が生育していることや、旧汀線に対応すると見られる縞模様が付いていることからも理解できる。なおこの砂嘴では、写真手前側に細長く小さな砂嘴が伸びているが、これは現況では湖水位が低く水深が小さいために、沿岸漂砂が砂嘴の裏側へ回りこまことに、直線的に対岸方向へと伸びることによって形成されたと考えられる。

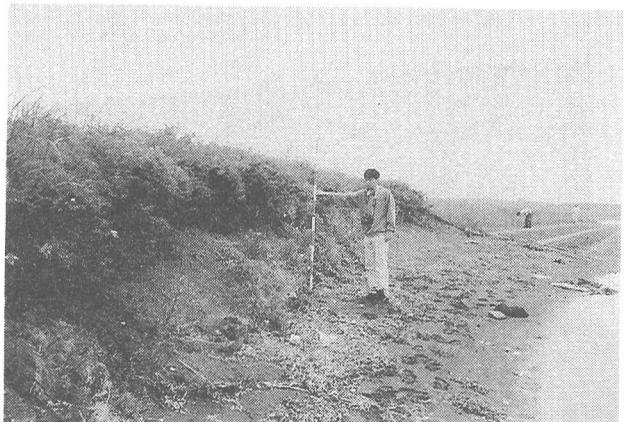
写真-10 S2にある砂嘴の東側隣接部で生じている浜崖侵食

この砂嘴の場合も、砂嘴が湖岸線から突出しているために、沿岸漂砂の場所的非一様性が生じ、下手側では侵食に曝されている。写真-10がその状況である。高さ約1mの浜崖が形成され、その上に繁茂していた植生が崩れ落ちていることから、侵食は現在も継続していることが分かる。さらに、写真-11は写真-1でS2からS3へと白く見える自転車道が緩く南向きに湾曲する箇所から東向きに撮影した状況である。この写真の右側には写真-10に

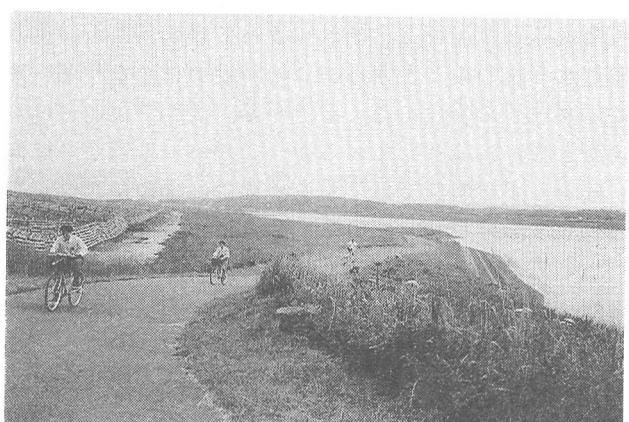
写真-11 S2からS3へと緩くカーブする自転車道

示した浜崖が形成されている。写真-11において、自転車道の先を見ると、湖岸にはコンクリート護岸が見える。この護岸と砂嘴の位置関係を西向きに撮影したのが写真-12である。白くむきだしのコンクリート護岸が直線的に伸び、原生花園の良好な環境を害している。写真-12において左向きに突出しているのが写真-9に示した砂嘴である。また、写真-12では護岸のすぐ右側に自転車道が見える。汀線の後退が著しく、背後の自転車道まで侵食される恐れがでたために、写真-12のようにして護岸が造られたと考えられる。しかし、逆に写真-12のように護岸が湖内へ突出すると、風波による沿岸漂砂の移動を阻害するために、護岸の東側では再び侵食が起こる。すなわち、海岸でよく見られる沿岸漂砂の卓越する海岸で、漂砂移動を阻止する施設を建設した場合にその施設の下手側で見られるのと同じ現象（宇多、1997）がここでも生じている。侵食は写真-12で示すような護岸の端部に限定されることはない。写真-13は、コンクリート護岸の東側隣接域での侵食を防ぐため設置された蛇かご式の護岸である。この護岸の東端部には砂浜が残されており、護岸端部が侵食されるという特徴を示さないが、これは写真-1に示したように、さらに東側のS3の砂嘴が湖に突出し、そこで汀線が固定されているためである。写真-13の右側に大きく突き出ているのがS3の砂嘴である。また、写真-13では、2段の蛇かごのうち上段と下段の境界には多くの海藻などの浮遊物が付着していることから、湖水位はこのレベルまで到達したことが分かる。

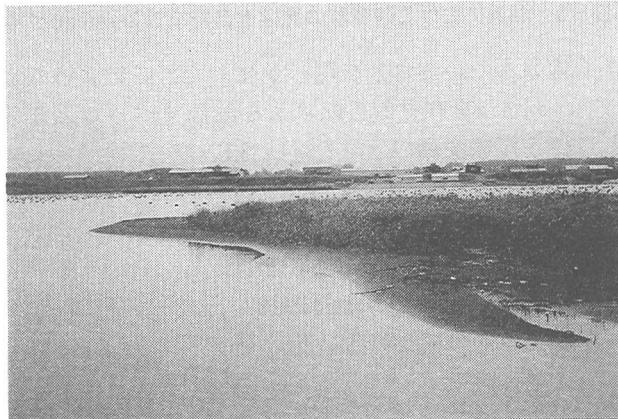
写真-14 S3の砂嘴先端部

S3の東側隣接部では写真-14に示すように再び砂嘴が発達している。この場合にも写真-9とよく似た砂嘴が形成されている。この砂嘴の東側では写真-1に示したように、湖岸線と自転車道とがほとんど重なっている。このことは自転車道を護岸等の施設で守る必要性があることを意味する。写真-15がこの護岸である。ここでも湖に突き出るようにして直線的に護岸が伸びている。しかし、その東端部では写真-16に示すように再び汀線が後退して浜崖が形成されている。

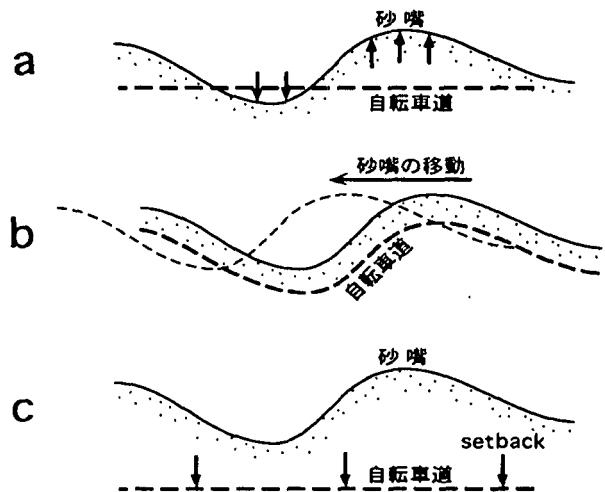
図-3 湖浜における砂嘴群の発達と自転車道のsetbackの関係

サロマ湖の原生花園内に伸びる自然観察用の自転車道は、湖浜に砂嘴が形成された際の汀線変動に対し、自転車道が汀線に近づき過ぎていたことによりそれを守る護岸が必要になったと言える。オホーツク海に面し、豊かな自然が残されている場所であるがゆえに、コンクリート製の護岸がむき出しになっている状況は自然景観の阻害原因となっている。図-3aの模式図に示すように、砂嘴が形成されるとその周辺の汀線が前進あるいは後退するが、自転車道がこの変動帶の内側にある場合が現況である。その改善策としては、自転車道の形状を波型の汀

線と平行にし、凹凸状の汀線に沿う形に湾曲させる案（図-3b）が考えられる。しかし砂嘴は、東向きの沿岸漂砂の作用で少しずつ発達し、先端部は東向きに移動する。したがって砂嘴の移動・変形速度は小さいとは言え、最終的には自転車道が汀線と接してしまう危険性があるので、この案の採用は困難である。したがって図-3cのように、汀線の変動帯の外に自転車道を造ること、すなわち余裕を持ったsetbackを行うことが望ましいと言える。

サロマ湖東部の旧湖口での風波の作用による砂嘴群の発達と、それに起因する汀線変化が、湖岸線近傍にある自転車道を侵食する恐れが生じ、その対策としてコンクリート護岸が設置されていること、そしてそのことがオホーツク海に面した原生花園地の自然環境を大きく阻害していることを明らかにした。このような状況を引き起こさないようにするには、現況の湖岸線から十分なsetbackを有する自転車道を計画すべきことを示したが、今後においては、細長い湖での砂嘴群の発達とそれに伴う汀線変動の予測の可能性について検討したいと考えている。
